Előrehaladási Jelentés

Komplex és hatékony bioremediációs technológiák kifejlesztése szennyezett talajok kármentesítésére

MEGATERRA Környezetvédelmi Mérnöki Iroda Kft

2.1. Burgonya Szövetkezet, Kaba, Kutrica major, üzemanyagkút

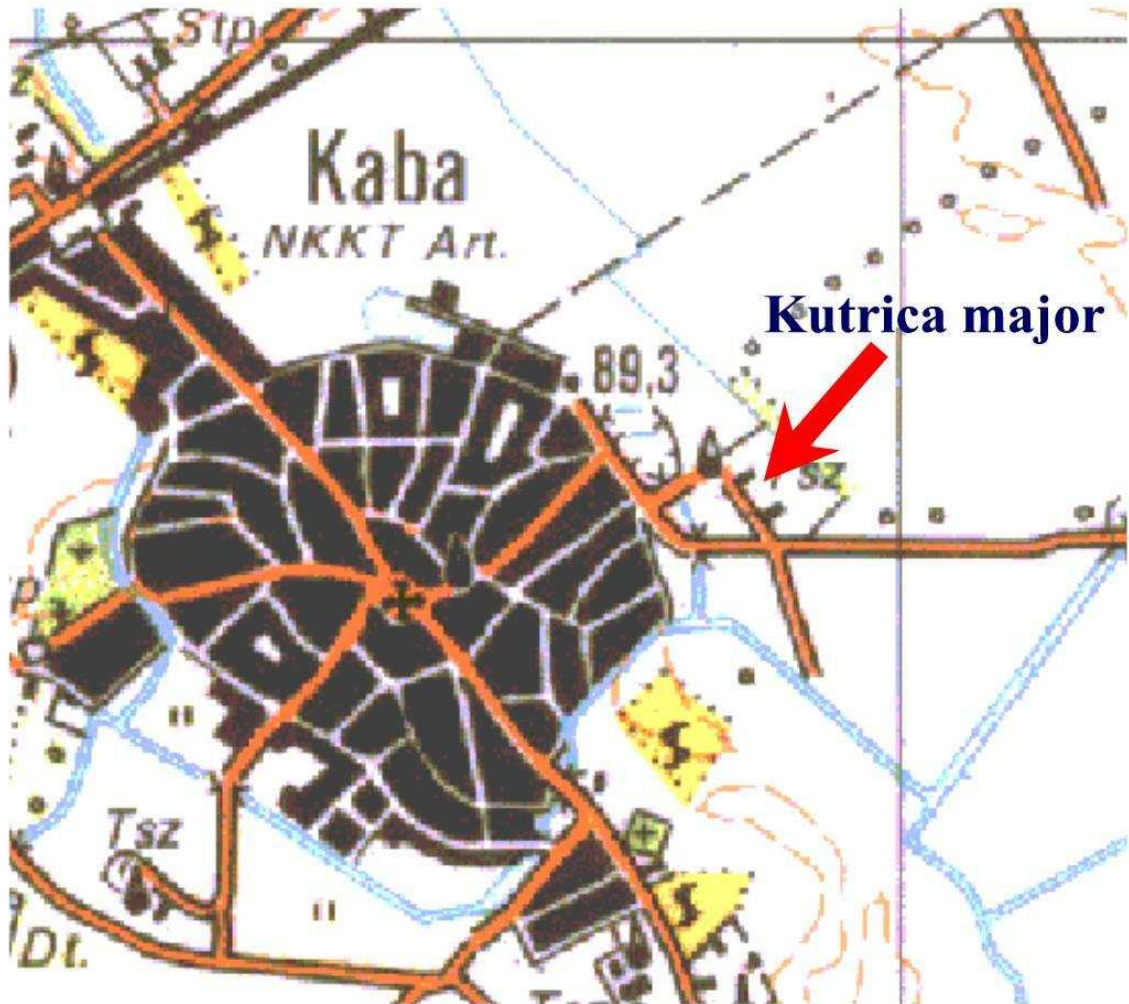
1. Melléklet

A telephely Kaba külterületén, a várostól K-DK-i irányban található. A Kutrica major körül szántó területek húzódnak (1., 2. ábra)

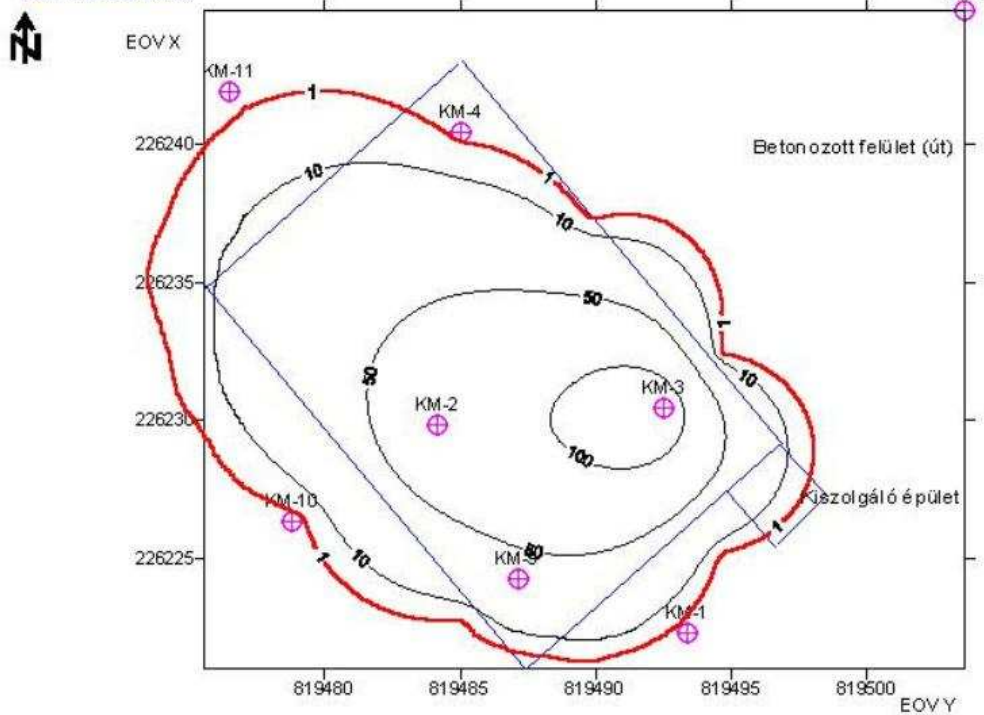
12. Melléklet

A talajvizen a KM-3 fúrásban már a helyszínen felúszó, szabad fázisú szénhidrogén jelenlétét észleltük (11. melléklet). A laboratóriumi szénhidrogén-vizsgálatok eredményei valószínűsítik a KM-2 és KM-9 fúrások talajvizében legalább hártya jellegű szabad CH fázis előfordulását is. Felúszó és intézkedési határérték feletti oldott szénhidrogén csak az üzemanyag-tároló közvetlen közelében, a kerítésen belül fordul elő, összesen 3 fúrásban. A határoló talajfúrások talajvize nem szennyezett (12. melléklet).

A Kutrica major területén összesen 250 m³ intézkedési határérték felett szennyezett talajtömeget határoltunk le az üzemanyagkút és földalatti tartály térségében. A talajvizen felúszó szabad CH fázis kiterjedése mintegy 80 m², mennyisége kb. 8 m³. Az intézkedési határértéket meghaladó oldott szénhidrogénnel szennyezett talajviztest kiterjedése kb.300 m², térfogata mintegy 600 m³.

A talajvíz szénhidrogén-szennyezettsége - Kaba, Kutrica major, 2001. június
